Ruine bei Hausach

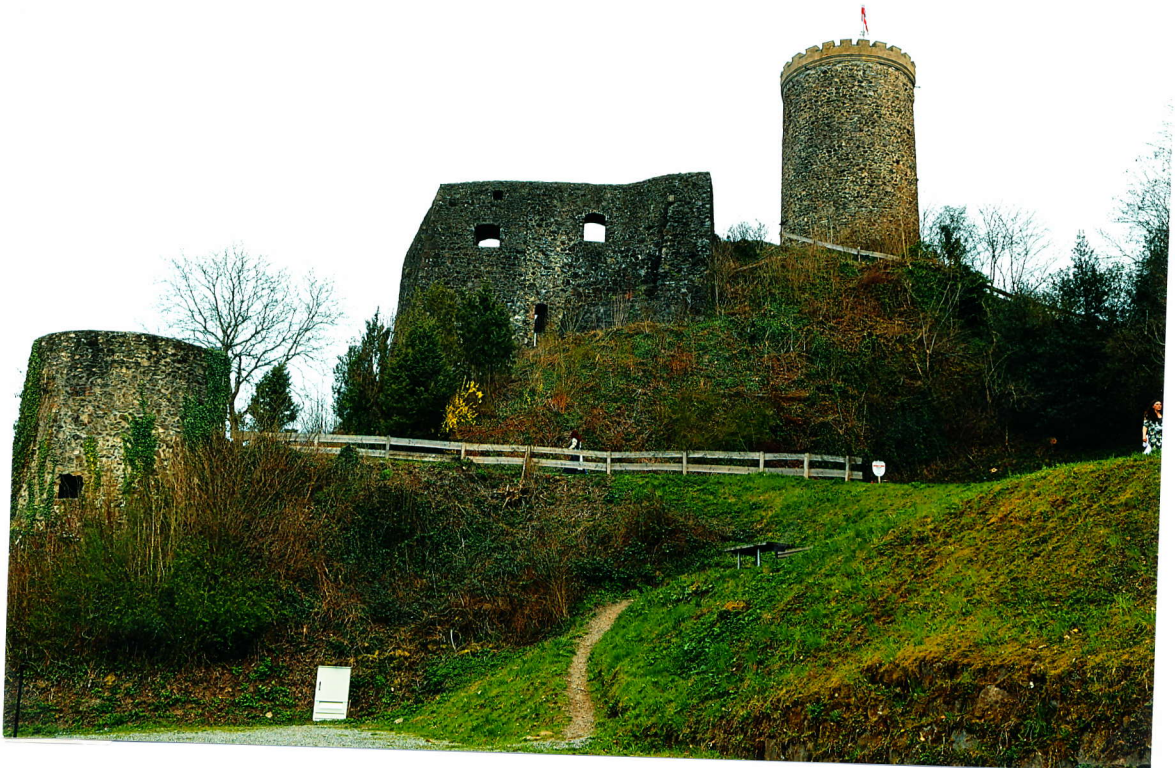
Westlich von der Stadt und Zweigstation Hausach liegt auf einem steilen, ziemlich hohen Sandsteinrücken die gleichnamige Burgruine. Der Weg führt vom Städtchen aus an der Nordseite des Berges stark steigend durch den Abschnittsgraben links wendend zuerst in einen fast ganz verschwundenen Torzwinger (b) durch das innere Haupttor in den Burghof (H) links vom runden Bergfried. Im Burggraben sieht man noch den Rest einer runden Mauer, wahrscheinlich von einem Vorwerk, der letzte Rest. Der bedeutendste Überrest der Burg ist der runde Bergfried (A), noch in stattlicher Höhe erhalten. In neuerer Zeit bekam der Turm nach oben einen, wenn auch nicht richtigen Zinnenabschluß, und dient nun als Aussichtswarte. Das Baumaterial besteht aus unregelmäßig zusammengefügt Sandsteinen und Granit. An der Innenseite des Turmes sieht man noch den Ansatz der inneren Umfassungsmauer eines Gebäudes (?). Die beiden inneren Umfassungsmauern des wahrscheinlich zweiflügeligen Schlossgebäudes sind ganz verschwunden, ebenso die südöstliche Ringmauer und zwar an der Stelle, wo der Berg am steilsten ist. Vom nördlichen Schlossgebäude (Pallas) ist noch die sehr starke Ringmauer in ziemlicher Höhe erhalten (B). In dieser Ringmauer sieht man noch eine eigenartige Schießscharte (sog. Hasenscharte). Gegen Norden ist eine etwas tiefer liegende ebene Fläche, von welcher leicht ein Angriff unternommen werden konnte, daher wurde an dieser Stelle ein Zwinger mit Rondell vorgebaut (Z). Gegen Nordosten war wohl eine Ausfallpforte an der Stelle, wo der Zwinger sich anschloß; auch sieht man noch hier Spuren eines kleinen Vorbaues (J). Eigentlich sturmfrei war die Burg nur gegen Südost. Nach den vorhandenen Überresten zu schließen, hätte die Burg von Norden etwa ausgesehen wie das Bild, auf Seite 223.
